CONSOLIDAMENTO DEL TERRENO DI FONDAZIONE DEL PALAZZO DI PUNTA DELLA DOGANA IN VENEZIA REALIZZATO CON INIEZIONI DI RESINA POLIURETANICA

Uretex S.r.l.

Studio Geotecnico Italiano S.r.l.

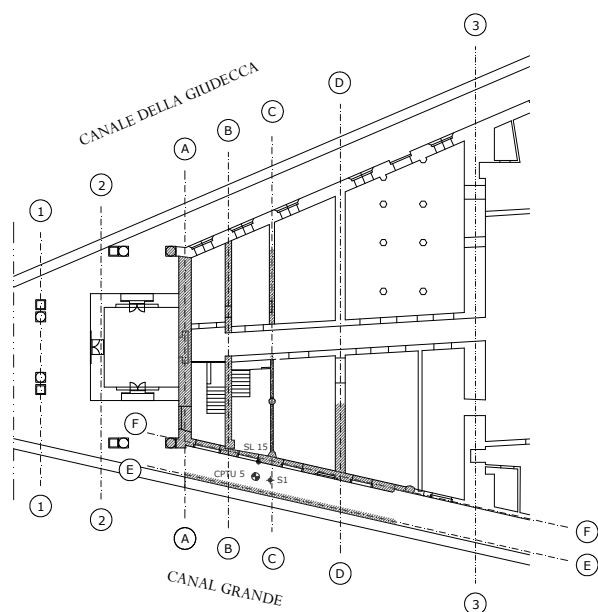
Figura 1 Planimetria dell'intervento.

Si è scelto di intervenire nel volume immediatamente sottostante le fondazioni, unicamente attraverso la procedura di consolidamento Urettek Deep Injections[®], utilizzando una resina poliuretanicca capace di esercitare un'elevata pressione di rigonfiamento nel corso della sua espansione, secondo la planimetria riportata in fig. 1.

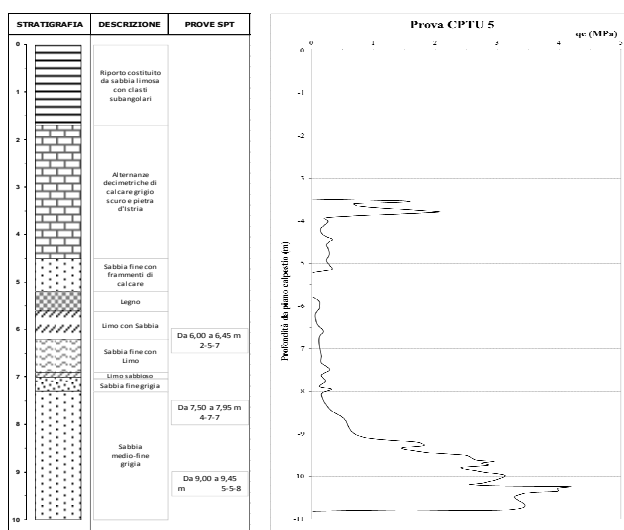
Tra le cinque prove CPTU realizzate, la prova CPTU 5 (eseguita in corrispondenza del punto che ha subito il maggior cedimento) risulta in disaccordo rispetto alle altre: la fascia di profondità corrispondente alla sabbia meno addensata è occupata da materiale coesivo molto molle (resistenza alla punta $q_c \leq 0,2$ MPa). Dalla quota di 9,30 m s.l.m. si incontra sabbia poco addensata

($q_c \leq 3,3\div 5,4$ MPa) fino al termine della prova a quota -10,80 m s.l.m. (fig. 2).

Figura 2 Stratigrafia desunta dal sondaggio S1 (eseguito a partire da quota +1,0 m s.l.m.) e prova CPTU5 riferita alla quota di zero di Punta della Salute.

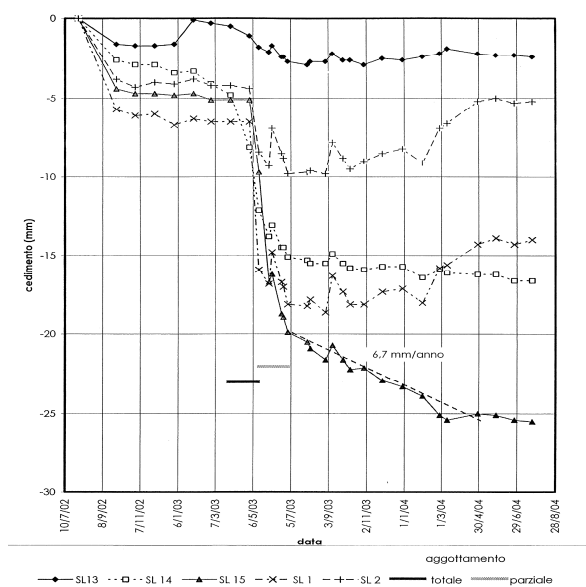
Mentre la situazione prodottasi in seguito agli eventi del maggio 2003 ha in genere raggiunto una nuova configurazione di equilibrio, una zona ristretta ad un intorno degli allineamenti A e C ha evidenziato di avere ancora tendenze evolutive avverse alla stabilità dopo circa due anni da quella data. In tal senso si devono intendere i continui aumenti di trazione nel tirante 13, la velocità di cedimento residua del caposaldo SL 15 (fig.3) e quelle di allargamento delle fessure corrispondenti ai fessurimetri.

Figura 3 Cedimenti, nel tempo, della facciata sul Canal Grande.

In tale localizzata porzione dell'edificio sono quindi stati necessari solleciti interventi di rimedio.

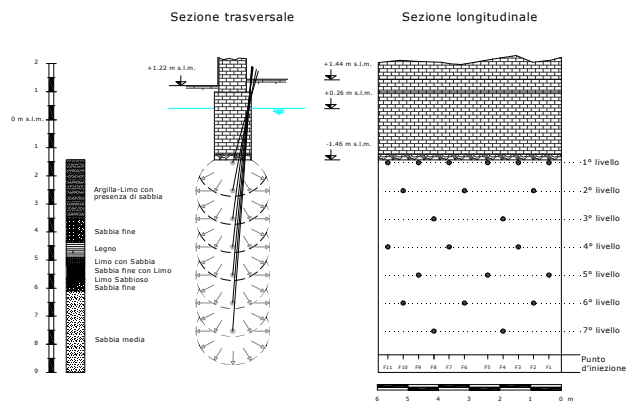
Figura 4 Sezioni tipo rappresentative delle distribuzioni delle iniezioni.

I livelli di iniezione sono stati realizzati a partire dal piano di appoggio della fondazione con una spaziatura verticale di circa 1,00 m. Il numero di livelli realizzati è stato in numero crescente da un minimo di quattro, per le murature prossime al lato Canale della Giudecca, fino ad un massimo di sette lungo la muratura di fondazione della facciata lato Canal Grande (fig. 4).

Il consumo di materiale inespanso registrato per ogni singolo punto di iniezione ha messo in evidenza come, nelle murature che hanno registrato maggiori cedimenti, il consumo sia stato più elevato. Lo stesso è variato da un minimo di 90 kg/ml ad un massimo di 170 kg/ml.

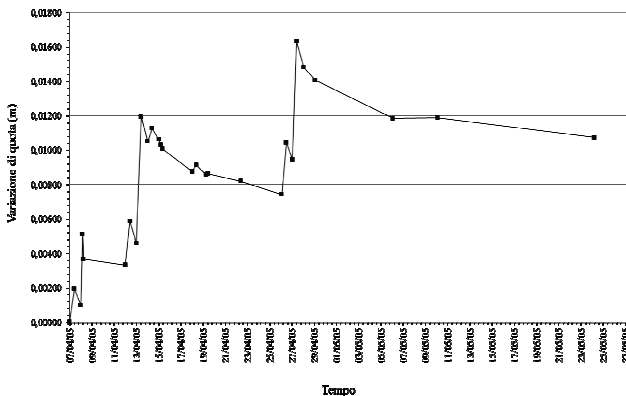
Figura 5 Andamento di quota del punto 17 nel tempo.

Nella fig. 5 si riporta l'andamento, nel tempo, delle quote relative del punto n°17, collocato nelle immediate vicinanze del caposaldo SL15 e corrispondente al punto che ha subito maggiori cedimenti della facciata lato Canal Grande. È evidente il recupero parziale del cedimento fatto registrare durante le iniezioni eseguite nella seconda e terza fase.

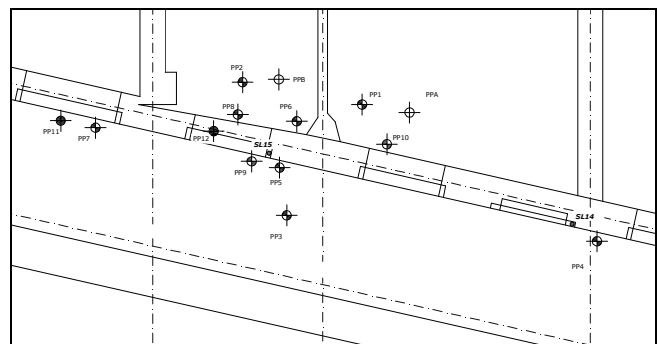
Le prove sono state realizzate in corrispondenza della porzione di muratura che ha subito maggiori cedimenti, nelle aree limitrofe al caposaldo SL15. Nello specifico, le prove posizionate come riportato in fig. 6, sono state così suddivise:

- PPA e PPB prove ante intervento;
- PP1÷PP8 prove eseguite dopo la prima fase;
- PP9 e PP10 prove eseguite dopo la seconda fase;
- PP11 e PP12 prove eseguite dopo la terza fase.

Figura 6 Posizionamento delle prove penetrometriche dinamiche.

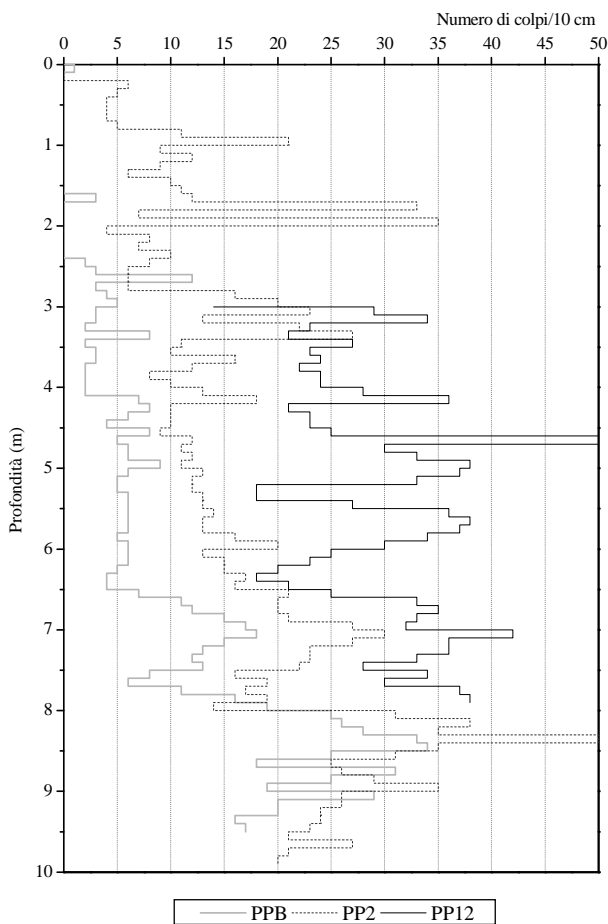
Nella fig. 7 si riporta il confronto fra alcune delle prove eseguite durante le diverse fasi, in corrispondenza del caposaldo SL15. La prova penetrometrica PP12 è stata eseguita al di sotto della fondazione a seguito della realizzazione di un preforo, a differenza delle altre due prove che sono state realizzate esternamente alla stessa.

Il rapporto tra il numero di colpi necessario all'infissione di 10 cm, registrato tra la prova eseguita al termine della terza fase di intervento e quella ante intervento, è stimabile mediamente in circa 4,5 volte nell'intervallo di profondità compreso fra il piano di posa della fondazione e -8,00 m dal piano di calpestio.

Figura 7 Confronto delle prove penetrometriche in corrispondenza del caposaldo SL15.
