FICHA TÉCNICA INTERVENCIÓN FLOOR LIFT

SUPERMERCADO ESCLAT EN CERVERA

Lleida – Catalunya – Octubre-Noviembre 2012

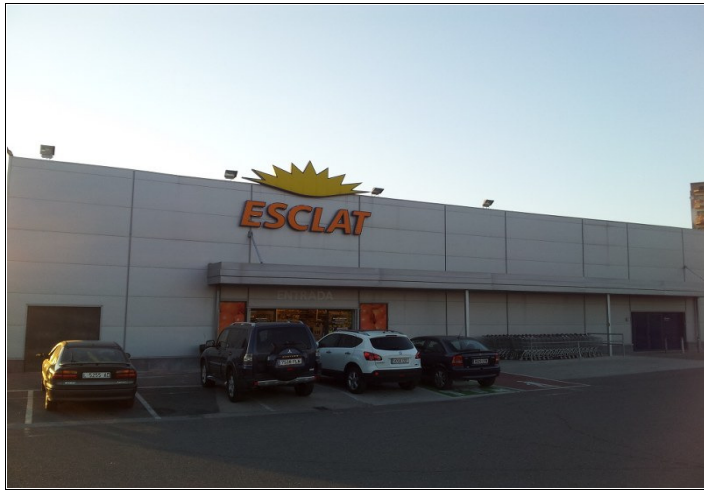
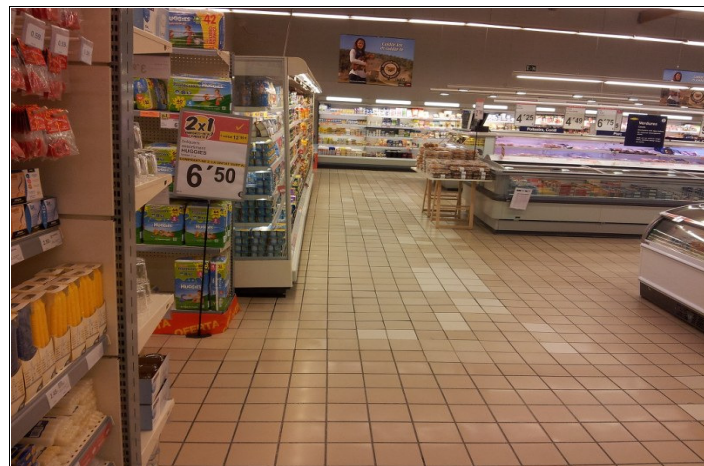
Ubicada en la parte superior de un talud, pertenece a la red de supermercados Esclat, muy numerosos en Catalunya. Esta apoyado en pilotes aislados, pero el pavimento descansa en una capa de rellenos de hasta 8 metros de profundidad. Se observa un descenso del pavimento de hasta 16 cm, con un hueco por debajo de la solera de la misma magnitud aproximadamente.

Posiblemente una deficiente compactación del terreno de apoyo del pavimento del supermercado, que ha ocasionado los movimientos y diferentes patologías.

Como alternativa a la demolición de la solera, compactado del fondo y ejecución de un nuevo pavimento, con lo que ello hubiera supuesto, tanto en tiempo como en como en coste, se ha optado por una tecnología cuyas características son la poca invasividad y rapidez de ejecución: Uretek Floor Lift con inyecciones de resina expansiva Uretek.

La intervención se ha ejecutado en la superficie afectada por el asiento, unos 120 m², y se ha conseguido consolidar la solera y levantar 15 cm la zona más afectada por el asiento, tal y como contemplaba el proyecto. Dicha intervención se ha realizado en **2 jornadas** de trabajo.

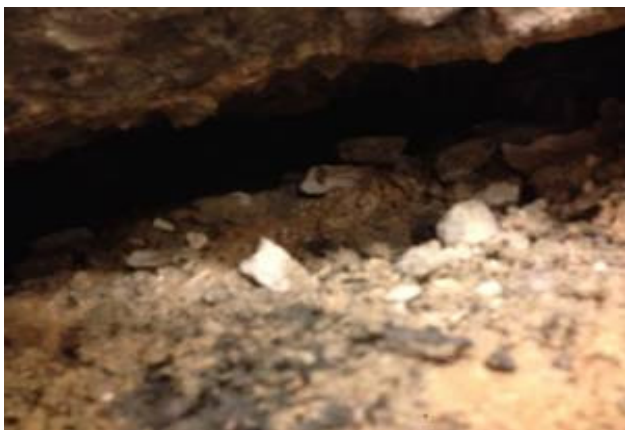
La resina se inyecta cuando se encuentra en estado líquido, mientras está en su fase expansiva, y como primer efecto alcanza inmediatamente los huecos bajo la solera rellenándolos.

Siguiendo con la inyección, la resina no tiene posibilidad de expandirse hacia el fondo, y empieza a levantar el pavimento. Gracias a la observación de la cavidad realizada mediante una cámara de video se ha conseguido tratar con más exactitud la zonas a intensificar la inyección

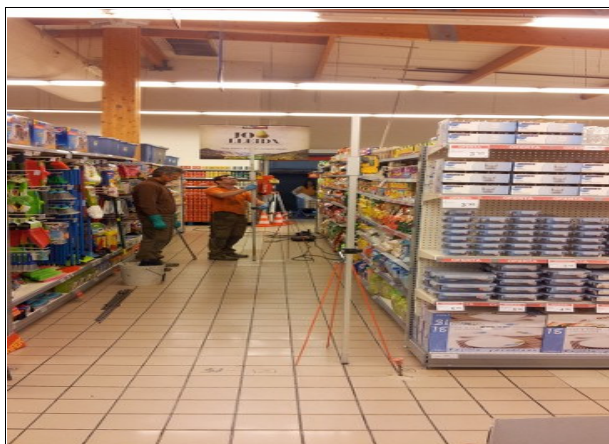
El principio de levantamiento se evidencia inmediatamente por medio de un sistema láser, y esto permite decidir si seguir con las inyecciones, levantando el pavimento, ó atenerse al consolidado del fondo.

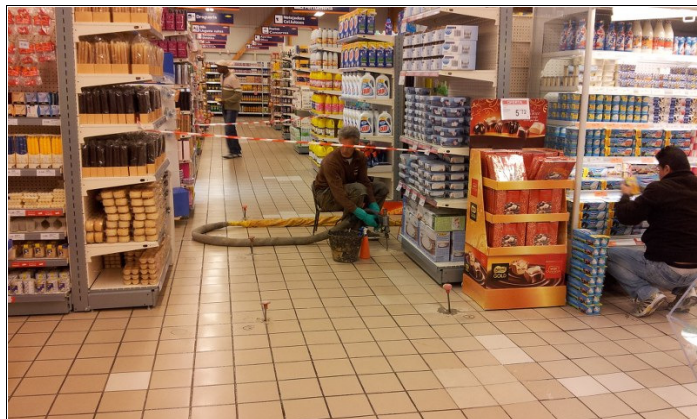
El levantamiento se mantiene bajo control milimétrico en tiempo real. La fuerza de expansión de la resina permite levantar la zona más afectada 1 cm, según contemplaba el proyecto.

Las inyecciones con el fin de cubrir la totalidad de la superficie a tratar, se realizaron mediante la colocación de conductos de inyección con una distribución aproximada de un tubo de inyección cada 1 m² y una profundidad de entre 0,5 m y 1,5 m, siendo el diámetro de los tubos 8 mm .

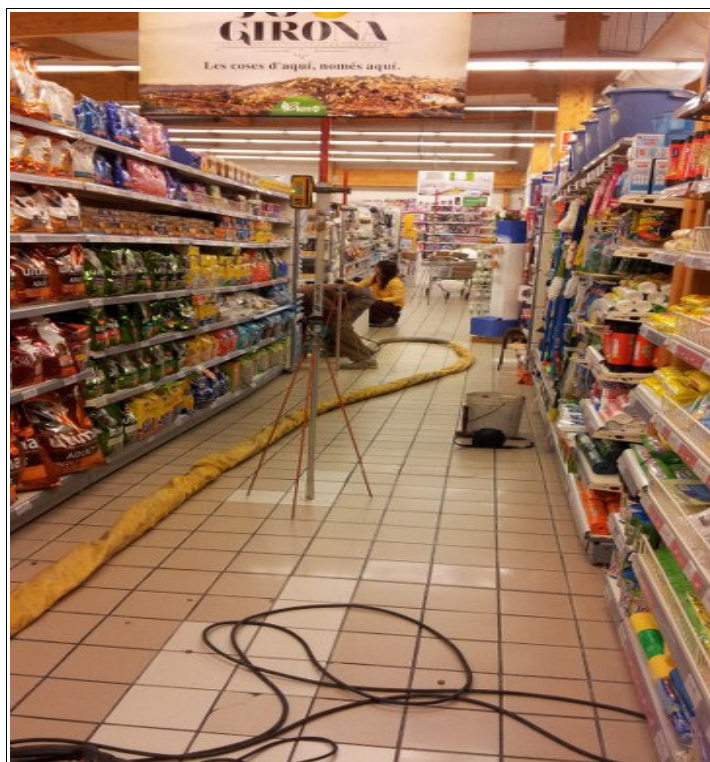
Se realizó la nivelación laser en tiempo real de la recuperación del asiento, levantando el pavimento una media de 8-10 cm .
